Verfahrensanalyse steigert Polierqualität

Durch systematische Analyse lassen sich Fehlerursachen im Polierprozess erkennen und Korrekturmaßnahmen entwickeln. Der Fall eines messingverarbeitenden Unternehmens zeigt, dass die Umsetzung dieser Maßnahmen zu erheblichen Qualitätsverbesserungen führen kann.

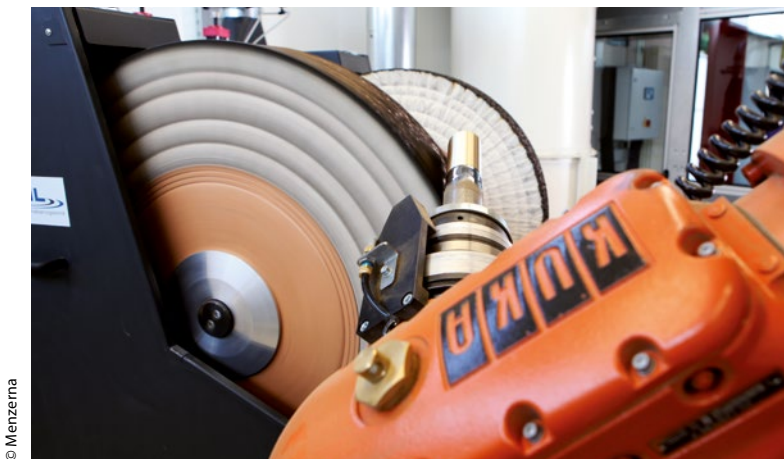
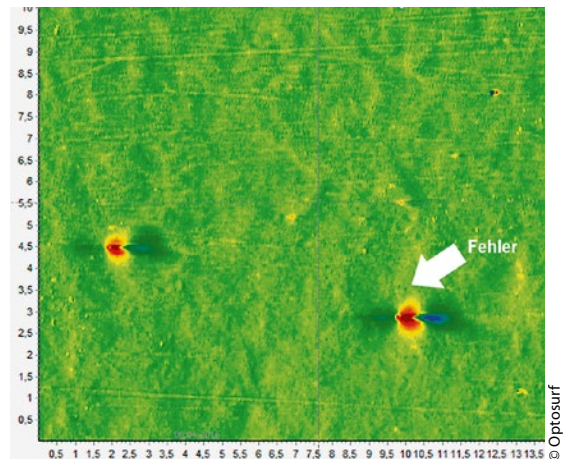
Roboteranlage im Technikum von Menzerna. Der Prozess im Technikum entspricht in allen wesentlichen Merkmalen der Praxis beim Anwender.
